# CFRPパッチで接着修理したCFRP積層板の破損モード

## Failure modes of CFRP panels repaired by CFRP patch bonding

**Abstract:** Recently composite materials, especially carbon fiber reinforced plastics (CFRP), are widely used in the airplane structures. The accidents or serious incidents may damage the CFRP structures. The damaged area should be repaired by removing it and bonding a CFRP patch. There, the strength will be recovered to the required levels. In this experimental study, CFRP panels with a squared hole were repaired by secondary bonding with a small or a large CFRP patch and their tensile strength tests were conducted. The results show that cohesive failure occurred and the reinforcement effects by the CFRP patch are achieved to the required strength levels. The failure modes of the tested panels are investigated in detail and specified.

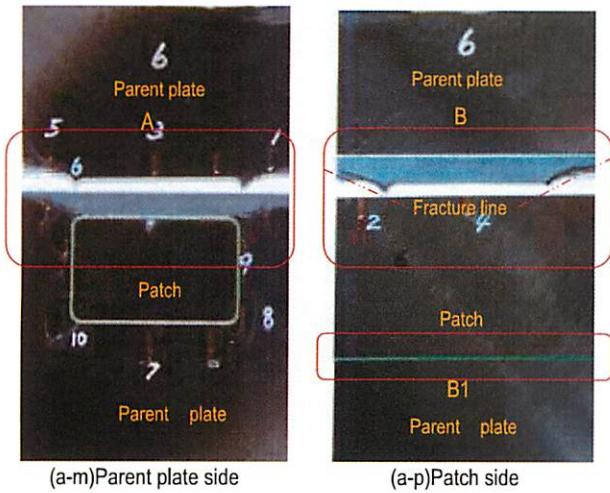
Fig.2(a). Overview of fracture area in Small-PP(2)

Fig.2にSmall-PP(2)およびLarge-PP(2)の破断状況を示す。図(a)の破断部AおよびBには、接着剤が母材とパッチの両方に残るような接着層内剥離、および母材の破断が見られる。図(a-p)に母材の破断方向を一点鎖線で示す。すみRから斜め上方へ約20度傾いて、母材の側端と結んでいる。図(b)にLarge-PP(2)の破断状況を示す。破断部CおよびDにはSmall-PP(2)の破断部と同じ接着層内剥離および母材破断が見られる。Small-PP(2)と特に異なるのは、図(b-m)のC1部および図(b-p)のD1部に示す、剥ぎ取られるようにして生じた45°層内または45°/0°層間の剥離が母材に見られることである。これは、この部分ではパッチと母材との接着力が母材の層内または層間の接着力より強いことを示している。図(b-p)に母材の破断方向を一点鎖線で示す。すみ

R部から斜め上方へ約45度傾いて、母材の側端と結んでいる。

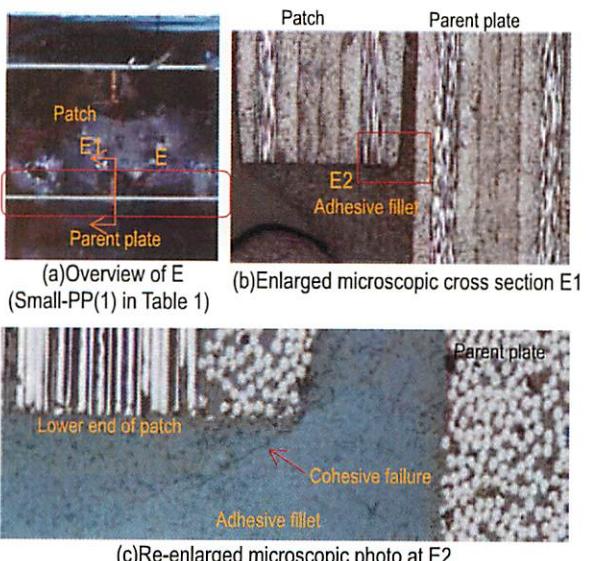
Fig.3. Microscopic failure mode of Small-PP(1)

Fig.3にSmall-PP(1)の損傷を示す。図(a)のパッチ下方縁E部にフィレット内部損傷の可能性があると観察された。損傷を詳細に調べるために、E部から幅約3mm、長さ24mmの切片を切出し、樹脂に埋め込んで固定した上で、切断面を研磨した。図(a)に中央断面E1を示す。図(b)にこの研磨した面の30倍に拡大した顕微鏡写真を示す。右半分が母材であり、左上の矩形部分がパッチである。左下の台形部分はフィルム接着剤の樹脂がはみ出して出来たフィレットの一部である。また、左下の三角部分は切片の埋め込みに使用した樹脂である。パッチの下部右側面は45°層がサンディングにより削られており、挟まれた接着剤は楔状になっている。図(b)にE2部分を

示す。この部分を200倍に拡大して図(c)に示す。パッチの右側面下部の近傍に200μm程の接着剤樹脂亀裂が観察される。この樹脂亀裂は図(a)のE部全幅に渡り観測されるが、E1に代表される中央部分の樹脂亀裂が長く、中央部分から離れるに従い100μm以下になる。同様の樹脂亀裂はFig.2(a)に示すSmall-PP(2)のB1部にも観察されており、長さは100μm以下である。

この樹脂亀裂の発生状況は、Fig.2(a)に示すSmall-PP(2)の破断部分Bでも同様と考えられ、損傷は母材とパッチの接着中央部分から発生し破断に至ったことが判る。

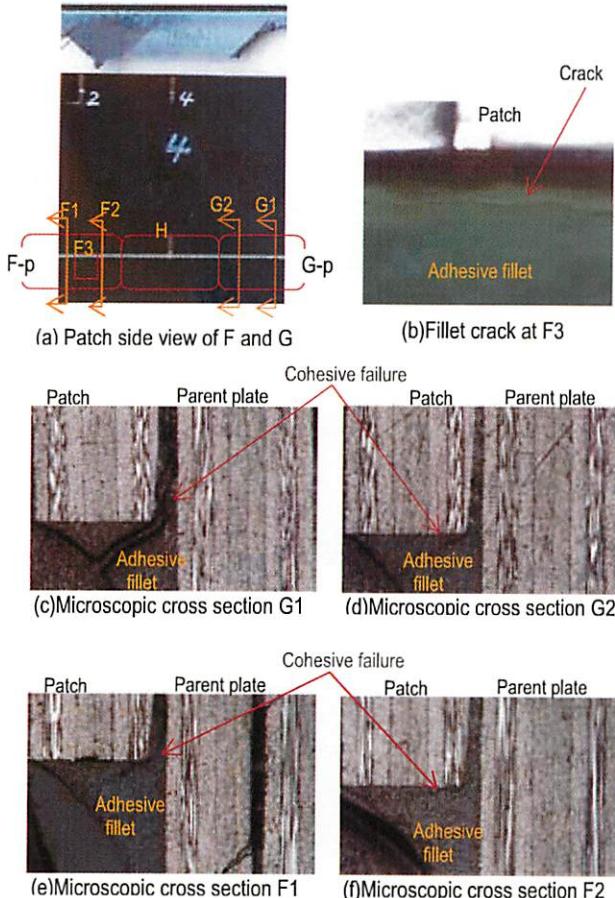
Fig.4. Microscopic failure mode at F-p and G-p of Large-PP(2)

Fig.4にLarge-PP(2)の損傷を示す。図(a)に拡大鏡によりフィレット割れが観察されたF-p部およびG-p部を示す。また内部損傷を観察した断面F1、F2、G1、G2およびフィレットの割れを観察した部位F3を示す。図(b)は部位F3を30倍に拡大した写真である。上部の白色部分はパッチを示し、下部の緑色部分はフィレットを示す。パッチ端から280μm離れた位置に割れが有る。同様のフィレット割れはLarge-PP(1)でも見られた。内部損傷の観察はSmall-PP(1)の場合と同様の手順で行った。図(b)～(e)に観察した断面F1、F2、G1、G2のフィレットを含む部分を30倍に拡大した顕微鏡写真を示す。各写真とも右半分は母材、左上半分はパッチである。左下の三角部分はFig.3(b)と同じく切片の埋め込みに使用した樹脂である。図(a)のパネル側端に近い断面G1、F1では、パッチと母材との接着面内の樹脂亀裂がパッチ右側面下部の近傍を通ってフィレット割れに繋がっている。図(a)のパネル側端から離れた断面G2、F2では、パッチ右側面下部の近傍に300μm程の接着剤樹脂亀裂が観察される。この樹脂亀裂はパネル側端から離れるほど小さくなり、図(a)の中央部Hになると100μm以下となる。

図(a)の断面G 1とG 2およびF 1とF 2の位置は接着されたパッチの母材の長方形切欠孔から外れた部分にあたり、この部分の損傷が中央部より大きいことを示している。この樹脂亀裂の発生状況は、Fig. 2(b)に示す Large-PP(2)の破断部分Dも同様と考えられ、損傷は母材とパッチの長方形切欠孔を外れた接着部分から発生し、破断に至ったことが判る。

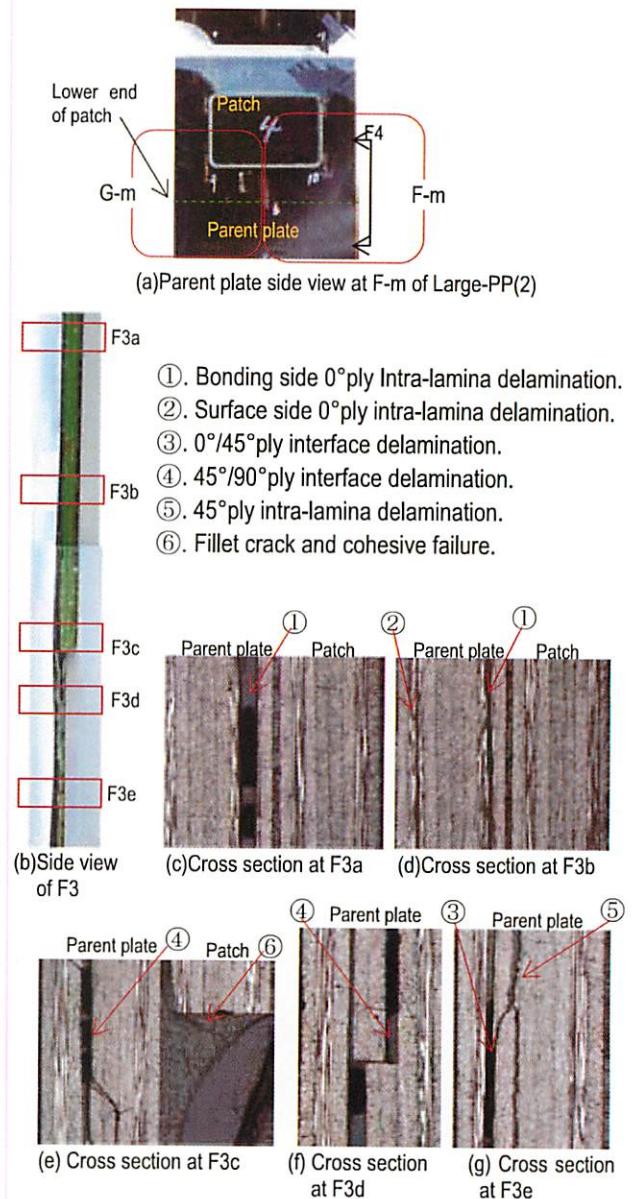
Fig.5. Microscopic failure modes at F-m and G-m of Large-PP(2)

Fig. 5にFig. 4と同じLarge-PP(2)を母材側から見た写真を示す。図(a)のF-m部を矢視F 4から観察すると、図(b)に示すように母材の割れが見られた。観察は図(b)に示すF 3 a～F 3 eの位置に相当し、側端から3mm内側の断面で行った。30倍に拡大した顕微鏡写真を図(c)～(g)に示す。なお、図(e)はFig. 4(e)を左右反転して示したものである。観察された母材の内部損傷は、図(c)、(d)に示す①破断部分から続く母材接着層側の0°層内亀裂、図(d)に示す②供試体の自由縁につながる接着層より遠い側の0°層内亀裂、図(g)に示す③0°/45°層間剥離、図(e)、(f)に示す④45°/90°層間剥離および図(g)に示す⑤45°層内亀裂である。②～⑤の損傷は一つに繋がるモードであり、破断部に近いところから②→④→⑤→③と移動する損傷である。更に、図(e)に示す⑥接着層内の樹脂亀裂がフィレット表面に達する割れが観察される。①、②～⑤および⑥の3つの損傷モードはそれぞれが独立しており繋がってはいない。

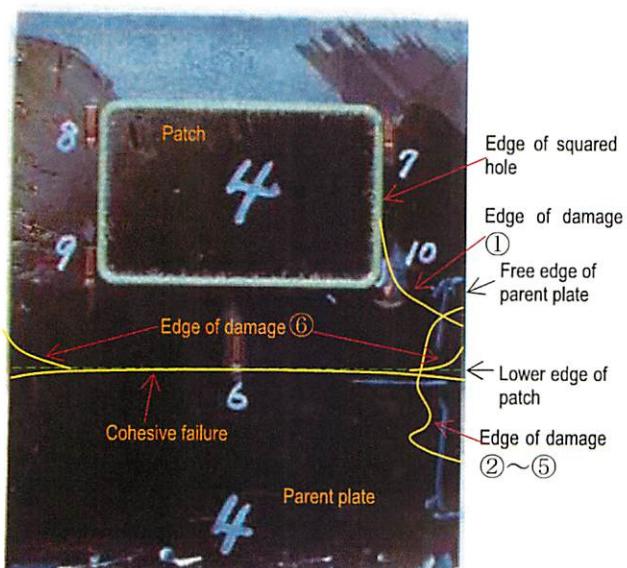
Fig.6. Failure modes of Large-PP(2)

Fig. 4とFig. 5に示す内部損傷の観察をFig. 5(a)に示すF-m部およびG-m部の全面について行った。Fig. 6に観察された内部損傷の全容を示す。Fig. 5(a)のF-m部では損傷①が母材の側端にあたる自由端から長方形切欠孔の縁まで達している。損傷②～⑤は接着されたパッチの下方縁上下の自由端から下方縁中央方向に14mmの位置まで広がっている。また、損傷⑥は接着層内の樹脂亀裂が自由端からパッチ下方縁に沿って中央に伸びているものの、亀裂の大きさは急速に減少し、同時にフィレット表面に到達しなくなる。自由端から7mm中央に入った位置ではFig. 4(f)に示すパッチ右側面下部近傍に沿う接着剤樹脂亀裂が有るのみになる。この樹脂亀裂の長さは100μm以下と短くなるがパッチ下方縁の中央部まで続いている。Fig. 5(a)のG-m部では損傷⑥が自由端から14mm中央に入った位置まで観察され、これに続くFig. 4(d)の樹脂亀裂はパッチ下方

縁の中央部まで続いている。しかし損傷①と損傷②～⑤は観察されない。

損傷①および②～⑤がF-m部のみにあることは、その上部にあるFig. 2(b)のC 1部およびD 1部の損傷で説明したように剥ぎ取られるようにして生じた母材の破断が影響したものと考えられる。損傷⑥のパッチと積層板の接着層内の損傷は自由端から離れるに従い大きく減少し、フィレットの割れのみが自由端から遠くなっている。このことはCFRP積層板の引張試験片で見られる自由端剥離と類似の現象とも考えられる。
