ファミリーレストランの排水処理に関する基礎的研究

A Research of Waste Water of Family Restaurant

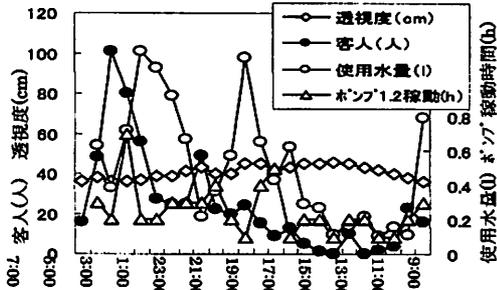
図-4 F店の24時間変化(客人, 透視度, その他)

F店の来客数は591人で時間ごとの変化は図-4の通りである。11時前後から14時までに大きなピークがあり, 17時から18時にまたピークが見られる。これと比べてK店は12時から14時に大きなピークがあり, 17時以降も割合利用客が見られる。昼食時の客数はF店の方が30人程多く夜間の利用者は少ない。しかしK店は夜間にも小さなピークが数回あり, 利用者が若干ある事を示している。F店(図-4)K店の水温は気温変化があるにもかかわらず, ほとんど変化していない。

透視度はK店が10度前後と上下し悪い状態が続いているが, 客数による変動はほとんど見られない。F店も同様に大きな変動はみられないが, 40度前後と良好な状態を保っている。使用水量は, ほぼ客数と連動して変化する事が解る。これに対するポンプ稼働時間は, 使用水量に連動する事なく稼働している。

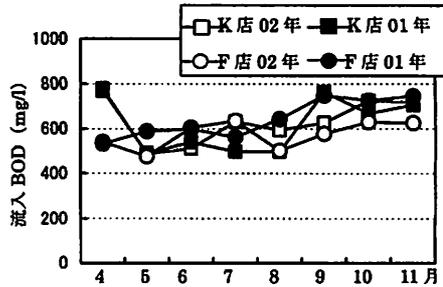
図-5 01,02年のK,F店の流入BOD

F店及びK店の年間における流入と放流のBOD濃度の変化は表-4, 図-5, 6の通りである。F店の流入BOD濃度は476.2mg/l~636.1mg/lで、この浄化槽の許容量450mg/lを常に越えている。K店は488.3mg/l~779.1mg/lと大きく許容濃度を越え700mg/lを越える日が3回もある。次に放流BOD濃度は、F店が

4.2mg/l ~ 8.0mg/l で基準値20mg/l 以下の条件を満たし常に良好な水質となる。しかしK店は22.6mg/l ~ 32.8mg/l と常に基準値を越えて、悪い水質を示す。01年から02年の2年間の流入BOD変化を見ると(図-5)9月以降11月までは高い傾向がある。これは夏場と冬場のメニューの相異なる影響があるものと考えられる。次に放流BOD濃度2年間の変化では、初年度F店は9月に水質が落ちた時期があったが、その後2年度には常に10mg/l 以下と良好な処理状態を示している。K店は初年度6月中旬までは処理回復が見られたが、それ以後基準値を越え、2年度にはまったく処理BOD値が基準値に戻る事なく推移している。

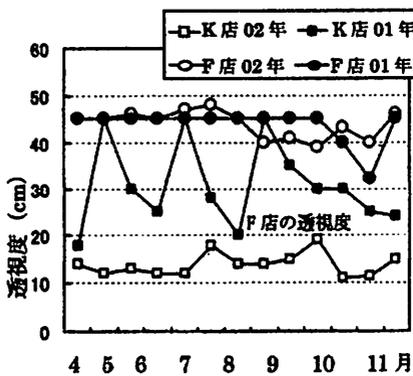
図-7 01,02年のK,F店の透視度変化

透視度図-7の変化は、放流BOD濃度変化とほぼ同様の変化をしている。表-4はBOD除去率を示している。これだけで見るとK店も95%前後と良好に思えるが、流入BOD濃度が極端に悪く、相対的には放流BODが高くて除去率は良くなる。

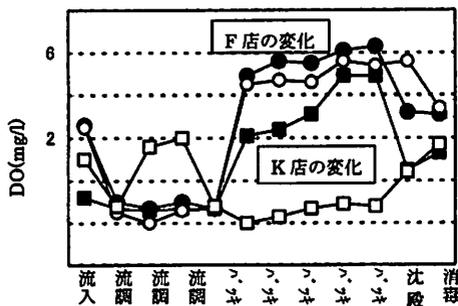
図-8 01,02年のK,F店の各槽のDO変化

01年6月下旬以降ろ材の閉塞等、処理機能を失ったと考えられる。このため、さらに各槽におけるDO値の測定を行った。F店、K店のDO測定結果は表-5の通りである。各槽は深層部、上層部を測定する為にばっ気槽は水深50cmと250cmを流量調整槽は50cmと100cmを計測した。表-4、図-8に示すように、F店は各槽共に良好な値となり、01年、02年共に十分なDO(溶存酸素)が存在している事が分かる。しかし、K店は流入部からF店に比べてDOが低く、流量調整槽で0.4のDO値を示している。また、酸素を多量に注入するばっ気槽でも同様の値を示している事から、好気性菌に対する酸素の供給量が不足し、嫌気性になっている事が分かる。この為逆洗をかけて、接触ろ材の閉塞を除去させたが、改善はみられなかった。また、沈殿槽のスラム及び汚泥は黒色を呈している事から、嫌気性となっていると考えられる。
