# 河川及び用水路の水質汚濁の現状と浄化機構に関する研究

## A study on the Present State of Water Pollution in Rivers and Water Channels and its Purification Mechanism

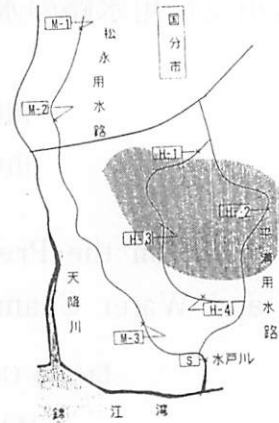
図-1 国分市用水路の水質計測地点

国分市内用水路の水を8ヶ所の地点で採水しpH, BOD, COD,  $\text{NH}_4^+$ ,  $\text{PO}_4^{3-}$ の5項目について測定した。測定地点は図-1に示す通りで(A)天降川取水口付近 (B)国分市街地 (C)工場排水口付近 (D)工場及び団地の出口 (E)水田及び住宅地 (F)

すべての用水路水が流入してきている河口 (G) 団地出口 (H) 水田及び住宅地である。pH は遠隔測定 pH メーター、BOD は BOD-2000、COD、 $\text{NH}_4^+$ 、 $\text{PO}_4^{3-}$  は共立化学のバックテストを使用した。また、(G) においては AM6:00 ~ PM18:00 まで2時間ごとに測定し、日中における生活のサイクルと水質の変化を調査した。同時に生物顕微鏡写真撮影装置 (Nikon AFX-DX) を用いて、用水路底の汚泥 (倍率 100 ~ 400) を撮影した。

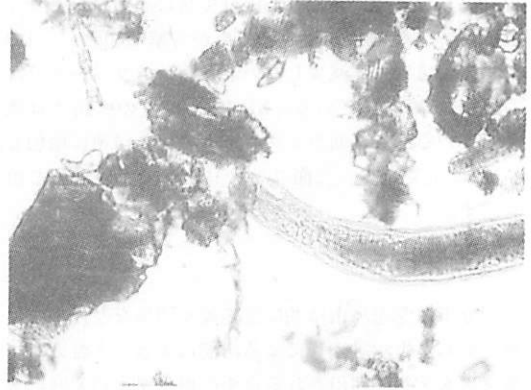
写真4 倉谷川 左上 Rotatoria, Bdelloidea  
中央下, Bacillariophyceae (×100倍)

は7月の工場排水が最も高く、大石様川も高い値を示し9月、10月と高くなる。大石様川は7月9月10月と進むにつれ汚濁が進行し、BOD、COD、NH<sub>4</sub><sup>+</sup>-N、透視度共に他の川と比べて悪い。大石様川は採水中の雨で付着微生物群の剥離を生じ川底に蓄積した *Saprolegnia ferax* (ミズカビ) や *Achlya proliferata* (ワタカビ) 等の Syrton (綿状の塊：下水菌類) を巻き上げて、水深30cm前後の濁流となった。7月21日採水の倉谷川(写真4)野呂迫川(写真5)大石様川(写真6)を右に示す。写真4の倉谷川は、透視度や他の測定値では割合きれいな川である。しかし微生物の状態を見ると出現生物が珪藻(Bacillariophyceae)と輪虫類(Rotatoria)浄化槽に出現する線虫類(Nematode)のいずれも数個を検鏡するのみである。野呂迫川は三面コンクリートの川で川巾約1m水深2~3cm、川底に乳白色の *Saprolegnia ferax* や *Achlya proliferata* が一面付着している川である。写真5からも解るように線虫類(浄化槽に出現する微生物)と Syrton が見られる。写真6は濁流時の大石様川で、かなり発達した Syrton の他に中央に小さな Bacillariophyceae が見られる。大石様川は野呂迫川と異なり川底に少しではあるが土砂があり、脱窒などの水質浄化に役立つこれらの微生物が棲息できると考えられる。

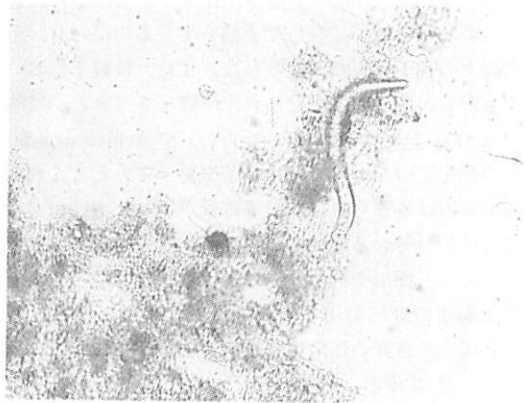
写真5 野呂迫川 Mycophyta (×100倍)
