平熊の石洗越が有する 治水・利水機能に関する研究

Flood Control and Water Use Function of the Aqueduct Bridge of Hirakuma

The Hirakuma Aqueduct Bridge (Hirakuma no ishiaraigoshi) is a masonry structure of Edo Era constructed in Hayato-cho of Kirishima. With its masonry pavement and water fall, this aqueduct is admired as a rare civil engineering heritage of the city. Despite being categorized as “aqueduct bridge”, its function is uncertain because of the lack of documents. For future conservation and use, it is necessary to clarify its functions and roles for the agricultural development of the city. For this reason, this paper describes the result of our document research and hearing investigation.

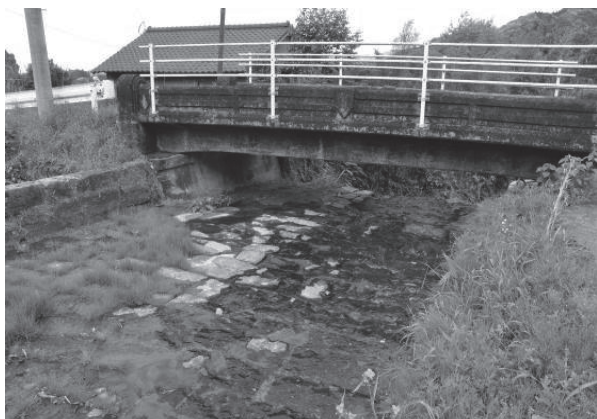
写真-1 石洗越(橋面部分の様子)

平熊の石洗越(いしあらいごし¹⁾)は、鹿児島県霧島市隼人町平熊地区に架けられた石造構造物である(写真-1)。東側に位置する台地から流れてくる谷川が農業用水路を越えるために架設されたもので一種の水路橋とみなすことができるが、河川の延長上に架かっている

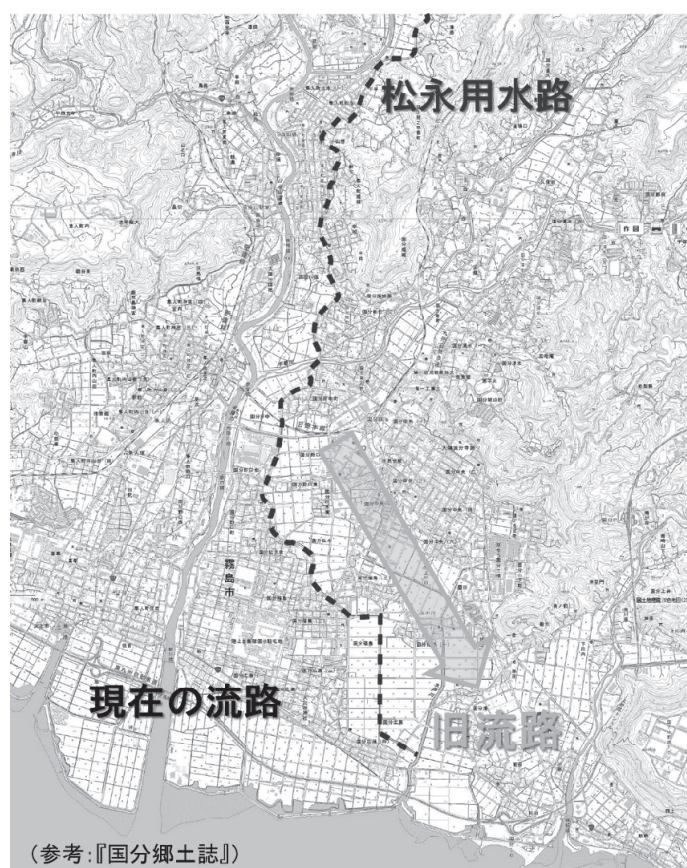
図-1 松永用水路および天降川旧流路跡

次ページに示す図-1 は国分平野の地形図を示している。維新前土木史によれば「新川の upstream は往昔、安楽川と称し日当山村大字日当山にて霧島川を併せ国分町大津より東南に流れ大津川となり府中、野口の間を過ぎ、手籠川を併せ、広瀬川となりて東国分村に入り福島、上小川の間及び湊、小村の間を経て海に注ぎたり」とされている。図-1 においても旧流路と思われる場所は現在もほとんどが水田として利用されていることが分かる。また、この一帯には「川跡」や「湊」など、川に関連した小字名も多く残っている。

筋直しが 1662 年に実施された(国分郷土史 502 ページ)。大津川が流れていた川跡では積極的に新田開発が進められ、280 町の水田が新たに開かれることとなった。この水田地帯に水を通すために、松永用水路、平溝、重久溝という 3 つの用水路が開削された。石洗越は、松永用水路上に架けられている。建設の時期は、用水路の完成した 1666(寛文 2)年から、改造記念碑の建てられた 1777(安永 6)年の間と推定される (写真-2)。

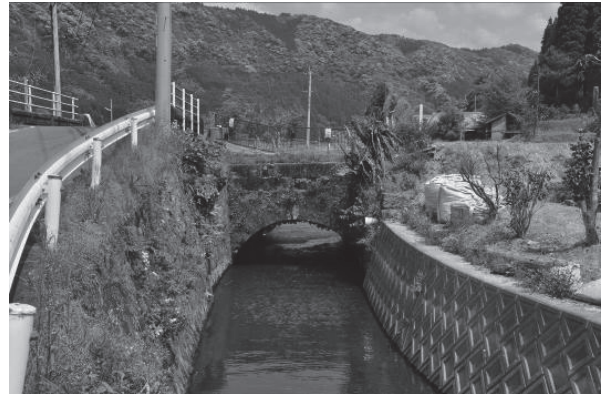
写真-4 用水路

架設地点は用水路（松永用水路—写真-4）、河川（竹山川）、道路（市道）が交差する複雑な空間構成となっている（図-3）。松永用水路自体は石洗越の直前で分流し、ゲートを介して落水後の竹山川と合流している。石洗越上には昭和10年代に建設されたRC桁橋が架か

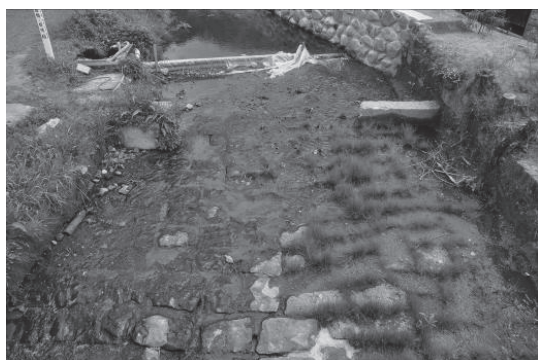
写真-5 橋面の石畳

石洗越は全体が凝灰岩で構成される石造構造物である。近年補修された部分を除けば全体が空石積みとなっている。用水路を越える部分はスパン 3.5m の石造アーチになっており、橋面部分は敷石による石畳状になっている（写真-5）。右岸側の護岸は様々な変更を受けており、取水のための堰を設けた跡やパイプなどがむき出しになっている（写真-6）。わずかに残っている、建設当時のものと見られる石壁間の幅員は 7.5m で、水路の側壁となる高欄の高さは 75cm である。図-4 は、現況をもとに石洗越の全体図の概略を示したものである。

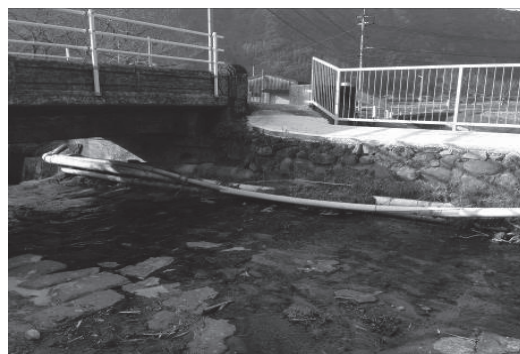
写真-6 養殖場に送水する為のパイプ

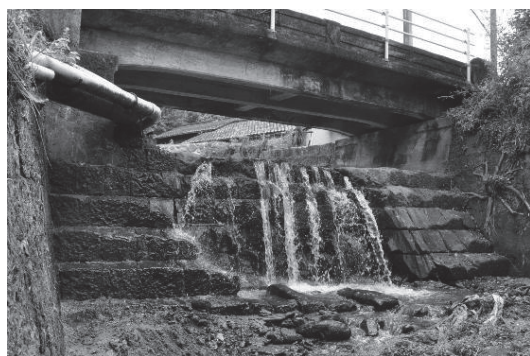
写真-7 落とし(全体)

橋面を通過した竹山川は「落とし」と呼ばれている落水部を経て、霧島川へと向かう(写真-7)。落としは空石積みで、平水時に落水する様子にはデザイン的にも工夫を凝らそうとした意図が感じられる。石積みの意匠に目を向けると、左岸側は曲線的な形状であるのに対して(写真-8)、右岸側はブロック状の石材によっ

て幾何学的な形状となっている(写真-7の左側)。ただしこれは意図的なものではなく、もともとすべてブロック状だったものが、長い年月をかけて流水によって削られた結果、現在のような形になったものと思われる。

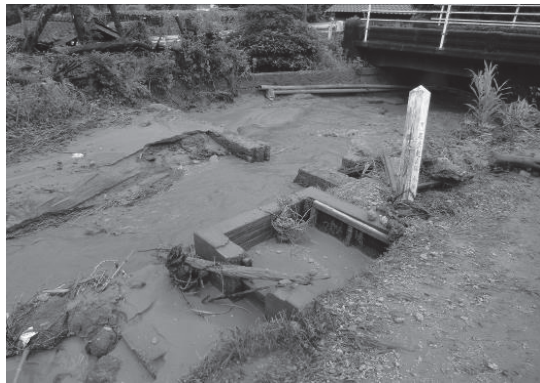
写真-9 豪雨後の石洗越(下津曲氏提供)

写真-9 は2010(平成22)年7月初旬に起こった集中豪雨直後の橋梁周辺の様子である。これを見ると石洗越に接する水田には竹山川の氾濫によって土砂が流れ込んでおり、松永用水路にも大量の土砂がたまっていることが確認できる(写真-10)。また、石洗越の上流に

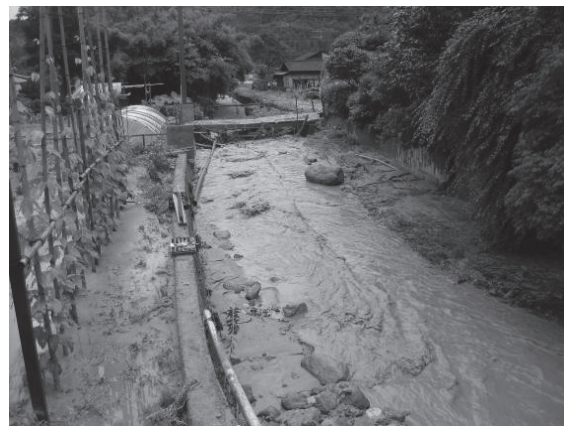
写真-11 洪水後の竹山川の様子

は直径 50cm 近い岩石が押し流されてきている(写真-11)。シラス台地である春山原は侵食が激しく、大雨の際には大量の水と一緒に土砂や岩石が運ばれてくる。したがって石洗越には、一種の砂防施設の役割も期待されていたはずである。木製掛樋や伏越ではなく、十分な強度を有する石造構造物が選ばれたのは、こうした地形・地質条件が背景にあつたからであろう。

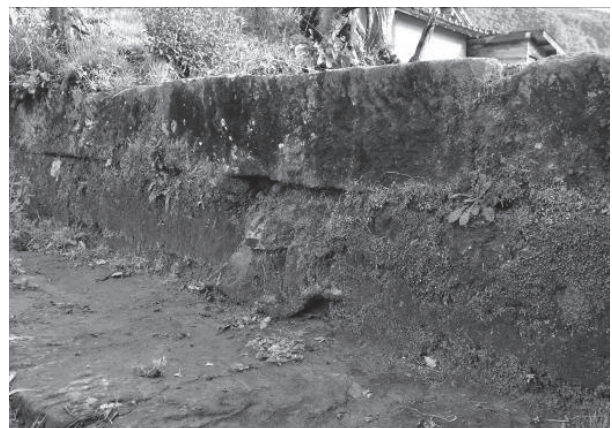
今回の調査では、石洗越の機能に関する興味深い証言を得ることが出来た。昭和期に起こった洪水の際、取水口のある霧島川が決壊したために、松永用水路は十分な用水を確保することが困難となった。これに対応するため、石洗越の側壁に穴を開け、竹山川の水を用水路に合流させることで用水路の水の確保が試みられた。図-5 は平常時の水の流れを示したものであるが、霧島川が決壊時には、図-6 に示すような水の流れになった。用水路上に位置する橋面の側壁には幅 60cm、高さ 40cm にわたって、穴を塞ぎ直したと思われる箇所が残っている(写真-12)。

写真-12 側面には用水路に水を供給する為の痕跡

石洗越の本来の機能は、用水への水の流入を防ぐことである。側壁に穿たれた穴も応急処置的なものに見受けられるため、建設時には水を供給するという役割はおそらく意図されていなかったはずである。用水不足という非常事態の発生によって、土木構造物に想定外の機能が付与された例だと言うことができる。
