# CFRPパッチで接着修理したCFRP積層板の破損モード

## Failure modes of CFRP panels repaired by CFRP patch bonding

**Abstract:** Recently composite materials, especially carbon fiber reinforced plastics (CFRP), are widely used in the airplane structures. The accidents or serious incidents may damage the CFRP structures. The damaged area should be repaired by removing it and bonding a CFRP patch. There, the strength will be recovered to the required levels. In this experimental study, CFRP panels with a squared hole were repaired by secondary bonding with a small or a large CFRP patch and their tensile strength tests were conducted. The results show that cohesive failure occurred and the reinforcement effects by the CFRP patch are achieved to the required strength levels. The failure modes of the tested panels are investigated in detail and specified.

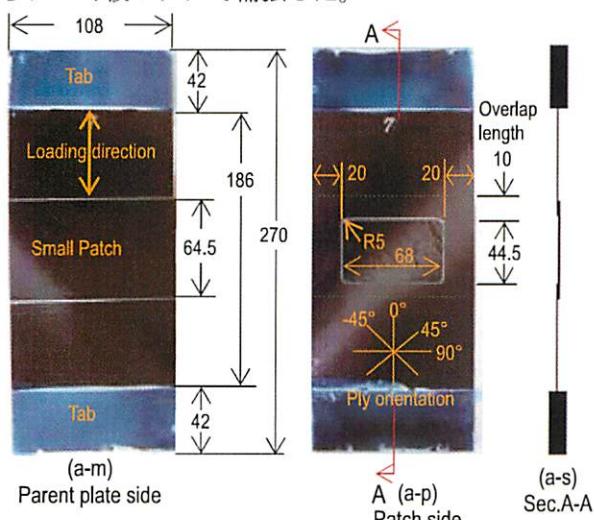
Fig.1(a). Bonding repair with small patch (Small-PP)

以上の工程で、損傷を受けた母材を小型パッチで接着修理したパネル(Small-PP)と大型パッチで接着修理したパネル(Large-PP)の2種類を製作した。各パネルとも3体ずつ製作し、試験の供試体とした。Fig.1に供試体の形状、母材とパッチの積層方向および引張荷重の負荷方向を示す。Small-PPとLarge-PPとの両端チャック部は両面をGFRP板およびアルミ板のタブで補強した。
