UAV による近接写真測量の精度検証

Accuracy verification of close range photogrammetry using UAV

田中 龍児¹・外山 泉²・石澤 直樹³
Ryoji TANAKA, Izumi TOYAMA, and Naoki ISHIZAWA

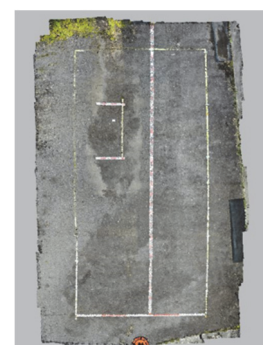
図-6 撮影写真枚数による違い

UAVはマニュアル操縦で飛行させたが, 飛行計画に従って撮影しても, わずかなラップ率の低下で, SfMが途切れる場合があった(図-6参照).

静止画 302 枚使用

静止画 338 枚使用

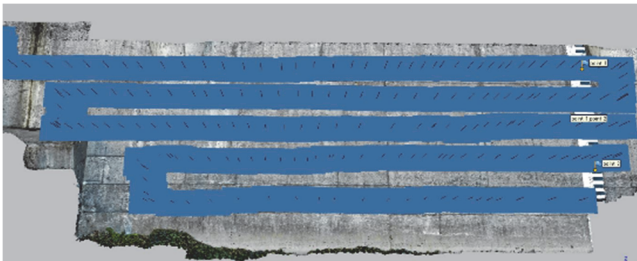
図-15 ダム壁面の撮影

図-15 の青色のラインは、ダム壁面撮影の撮影位置である。壁面との距離は 3 m、撮影間隔 0.3 m、コース間隔 1 m で撮影した。撮影範囲は、横方向 20 m、縦方向 6 m で、約 200 枚の静止画を撮影し、SfM を作成した。

写し込まれたダムの水位標を計測すると、3 m ± 0.314 m と誤差が大きかったので、ダムの水位標を利用して 3 m のコントロールスケールを設定した。設定後、再び SfM を作成し計測すると、精度は 3 m ± 0.000 m となった。
